# Byggtermograferapport, forenklet prøving med varmekamera

Objekt: Boligblokk, over 4 plan, 1 etg  
mellomleilighet HO-101

Adresse: Nansenveien 38, 3513 Hønefoss

Dato: 31.01.2022

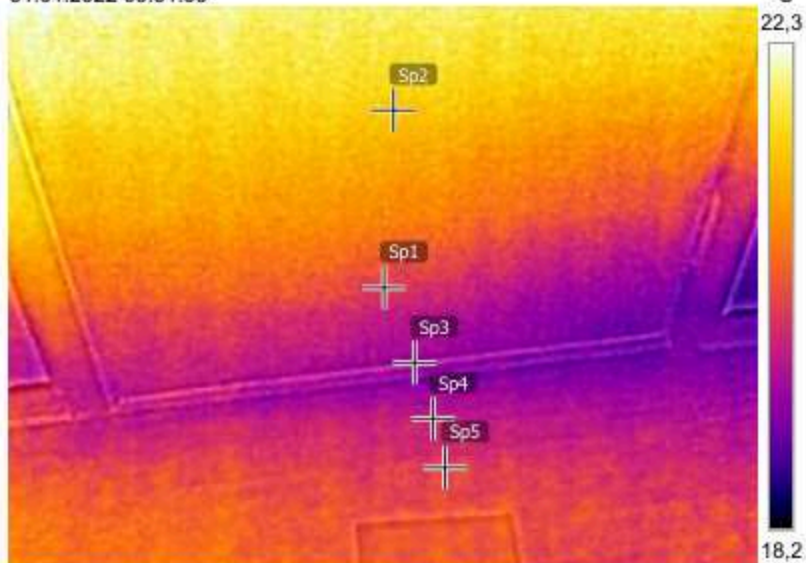
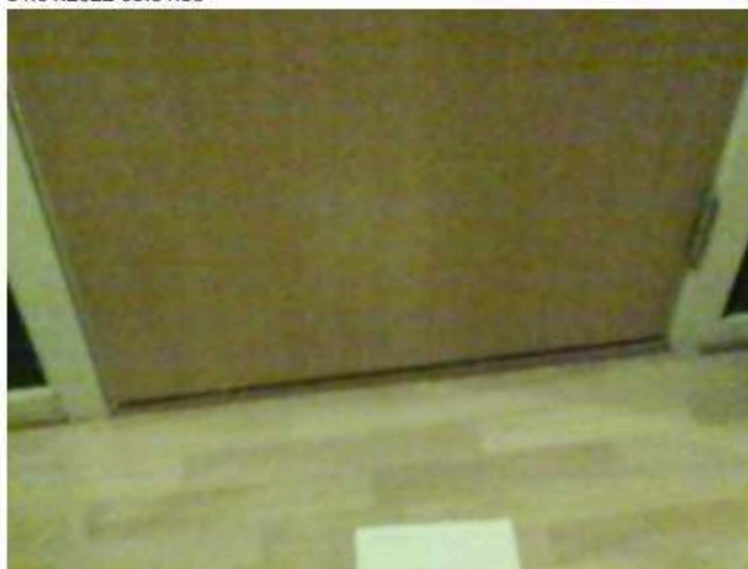
FLIR4233.jpg

Sp1	16,2 °C
Sp2	34,7 °C
Sp3	10,9 °C
Sp4	22,8 °C

Rom 2. Store temperaturforskjeller.  
Uheldig.

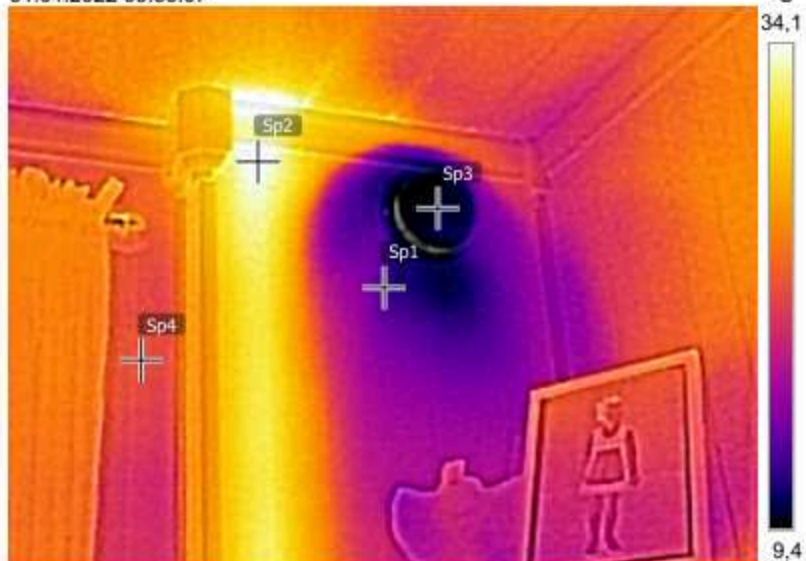
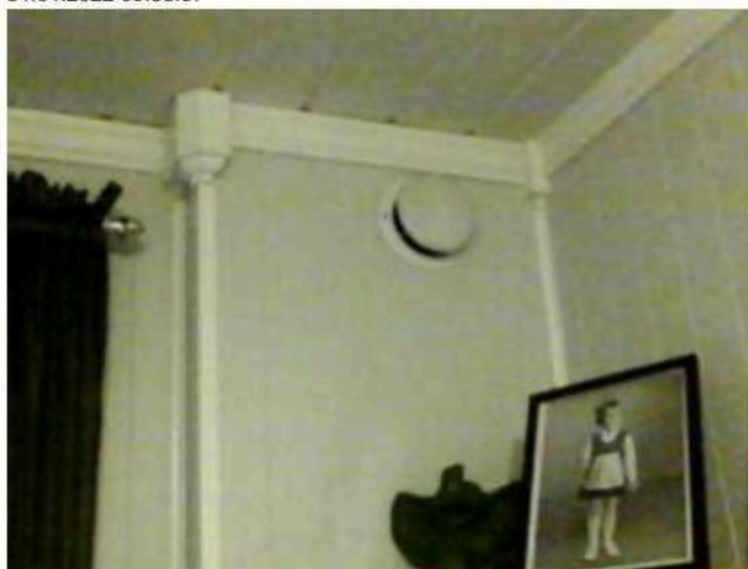
FLIR4241.jpg

Rom 2. Normale termiske mønstre hensyntatt byggemåte.

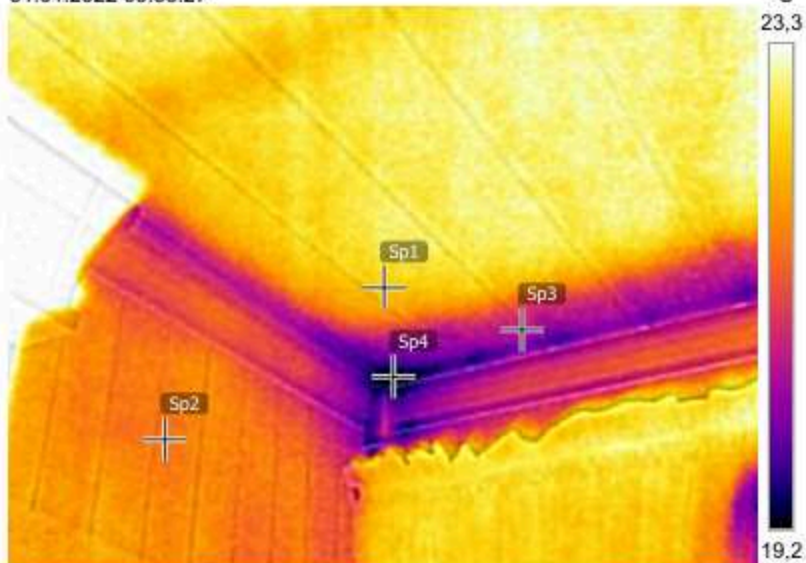
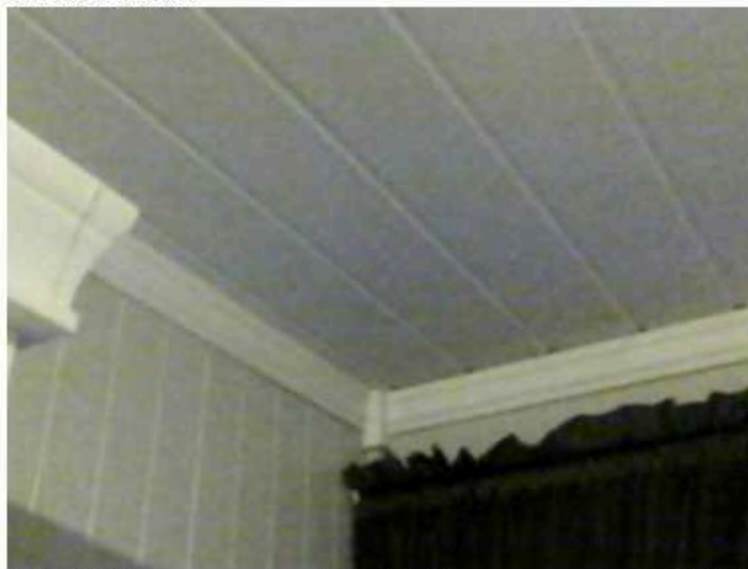
FLIR4243.jpg

Rom 2. Synlige spikerslag for takpanel.  
Normale termiske mønstre.

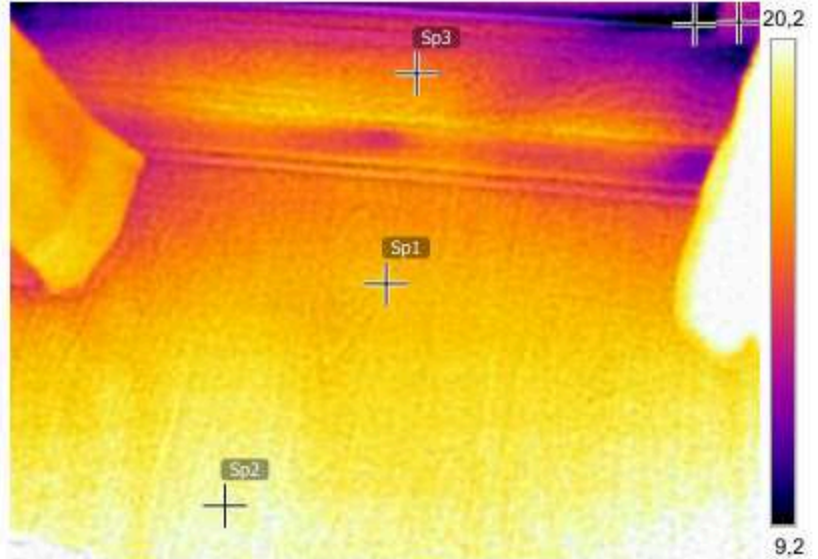
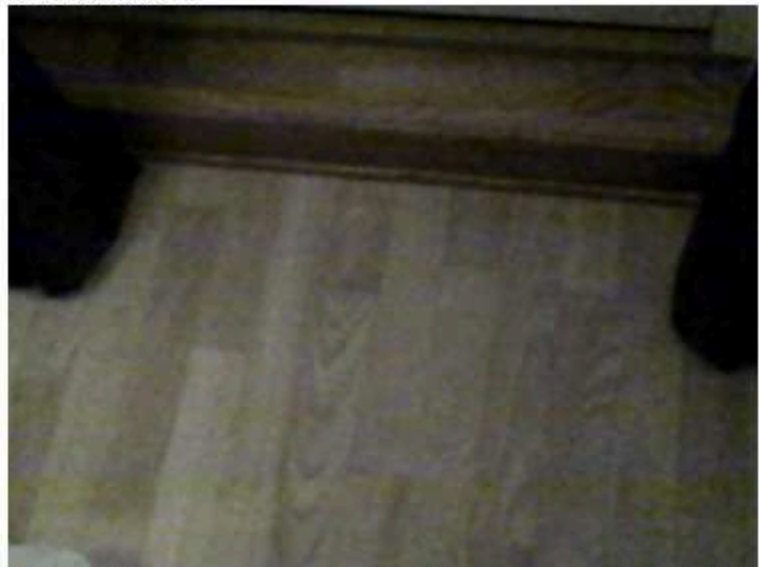
FLIR4255.jpg

Sp1	17,7 °C
Sp2	18,5 °C
Sp3	15,3 °C
Sp4	1,7 °C

Rom 3. Tetteproblem.

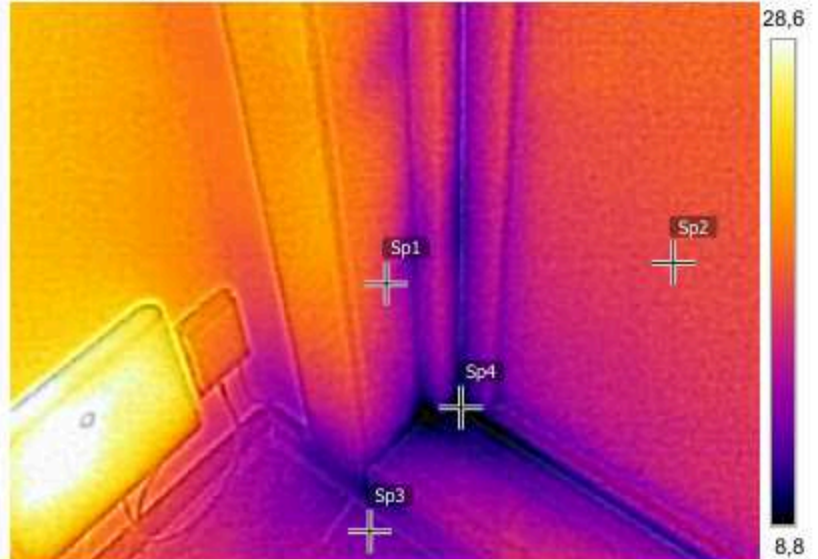
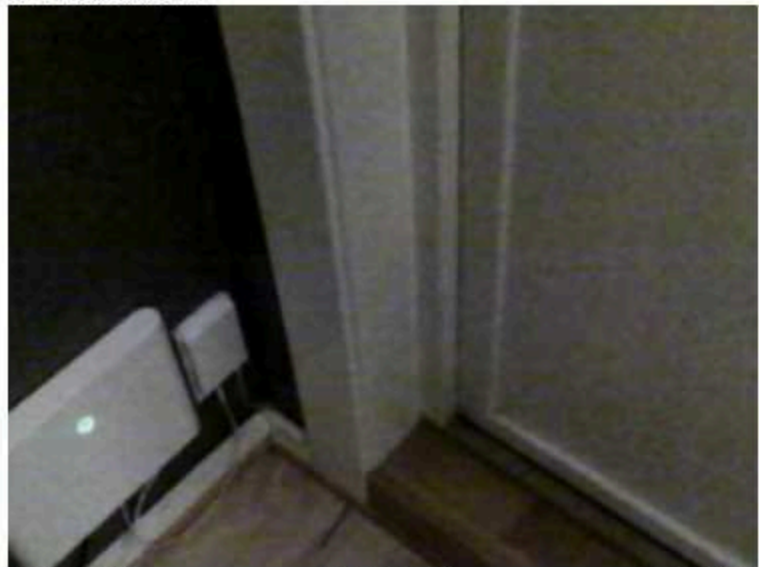
FLIR4269.jpg

Rom 4. Synlige fuger mellom ytterveggblokker.
